**PLAN DE L'ÉTAGE
SECOND FLOOR**

ÉPREUVE - ANNEXE III

RÉVISION I : 2025 03-13

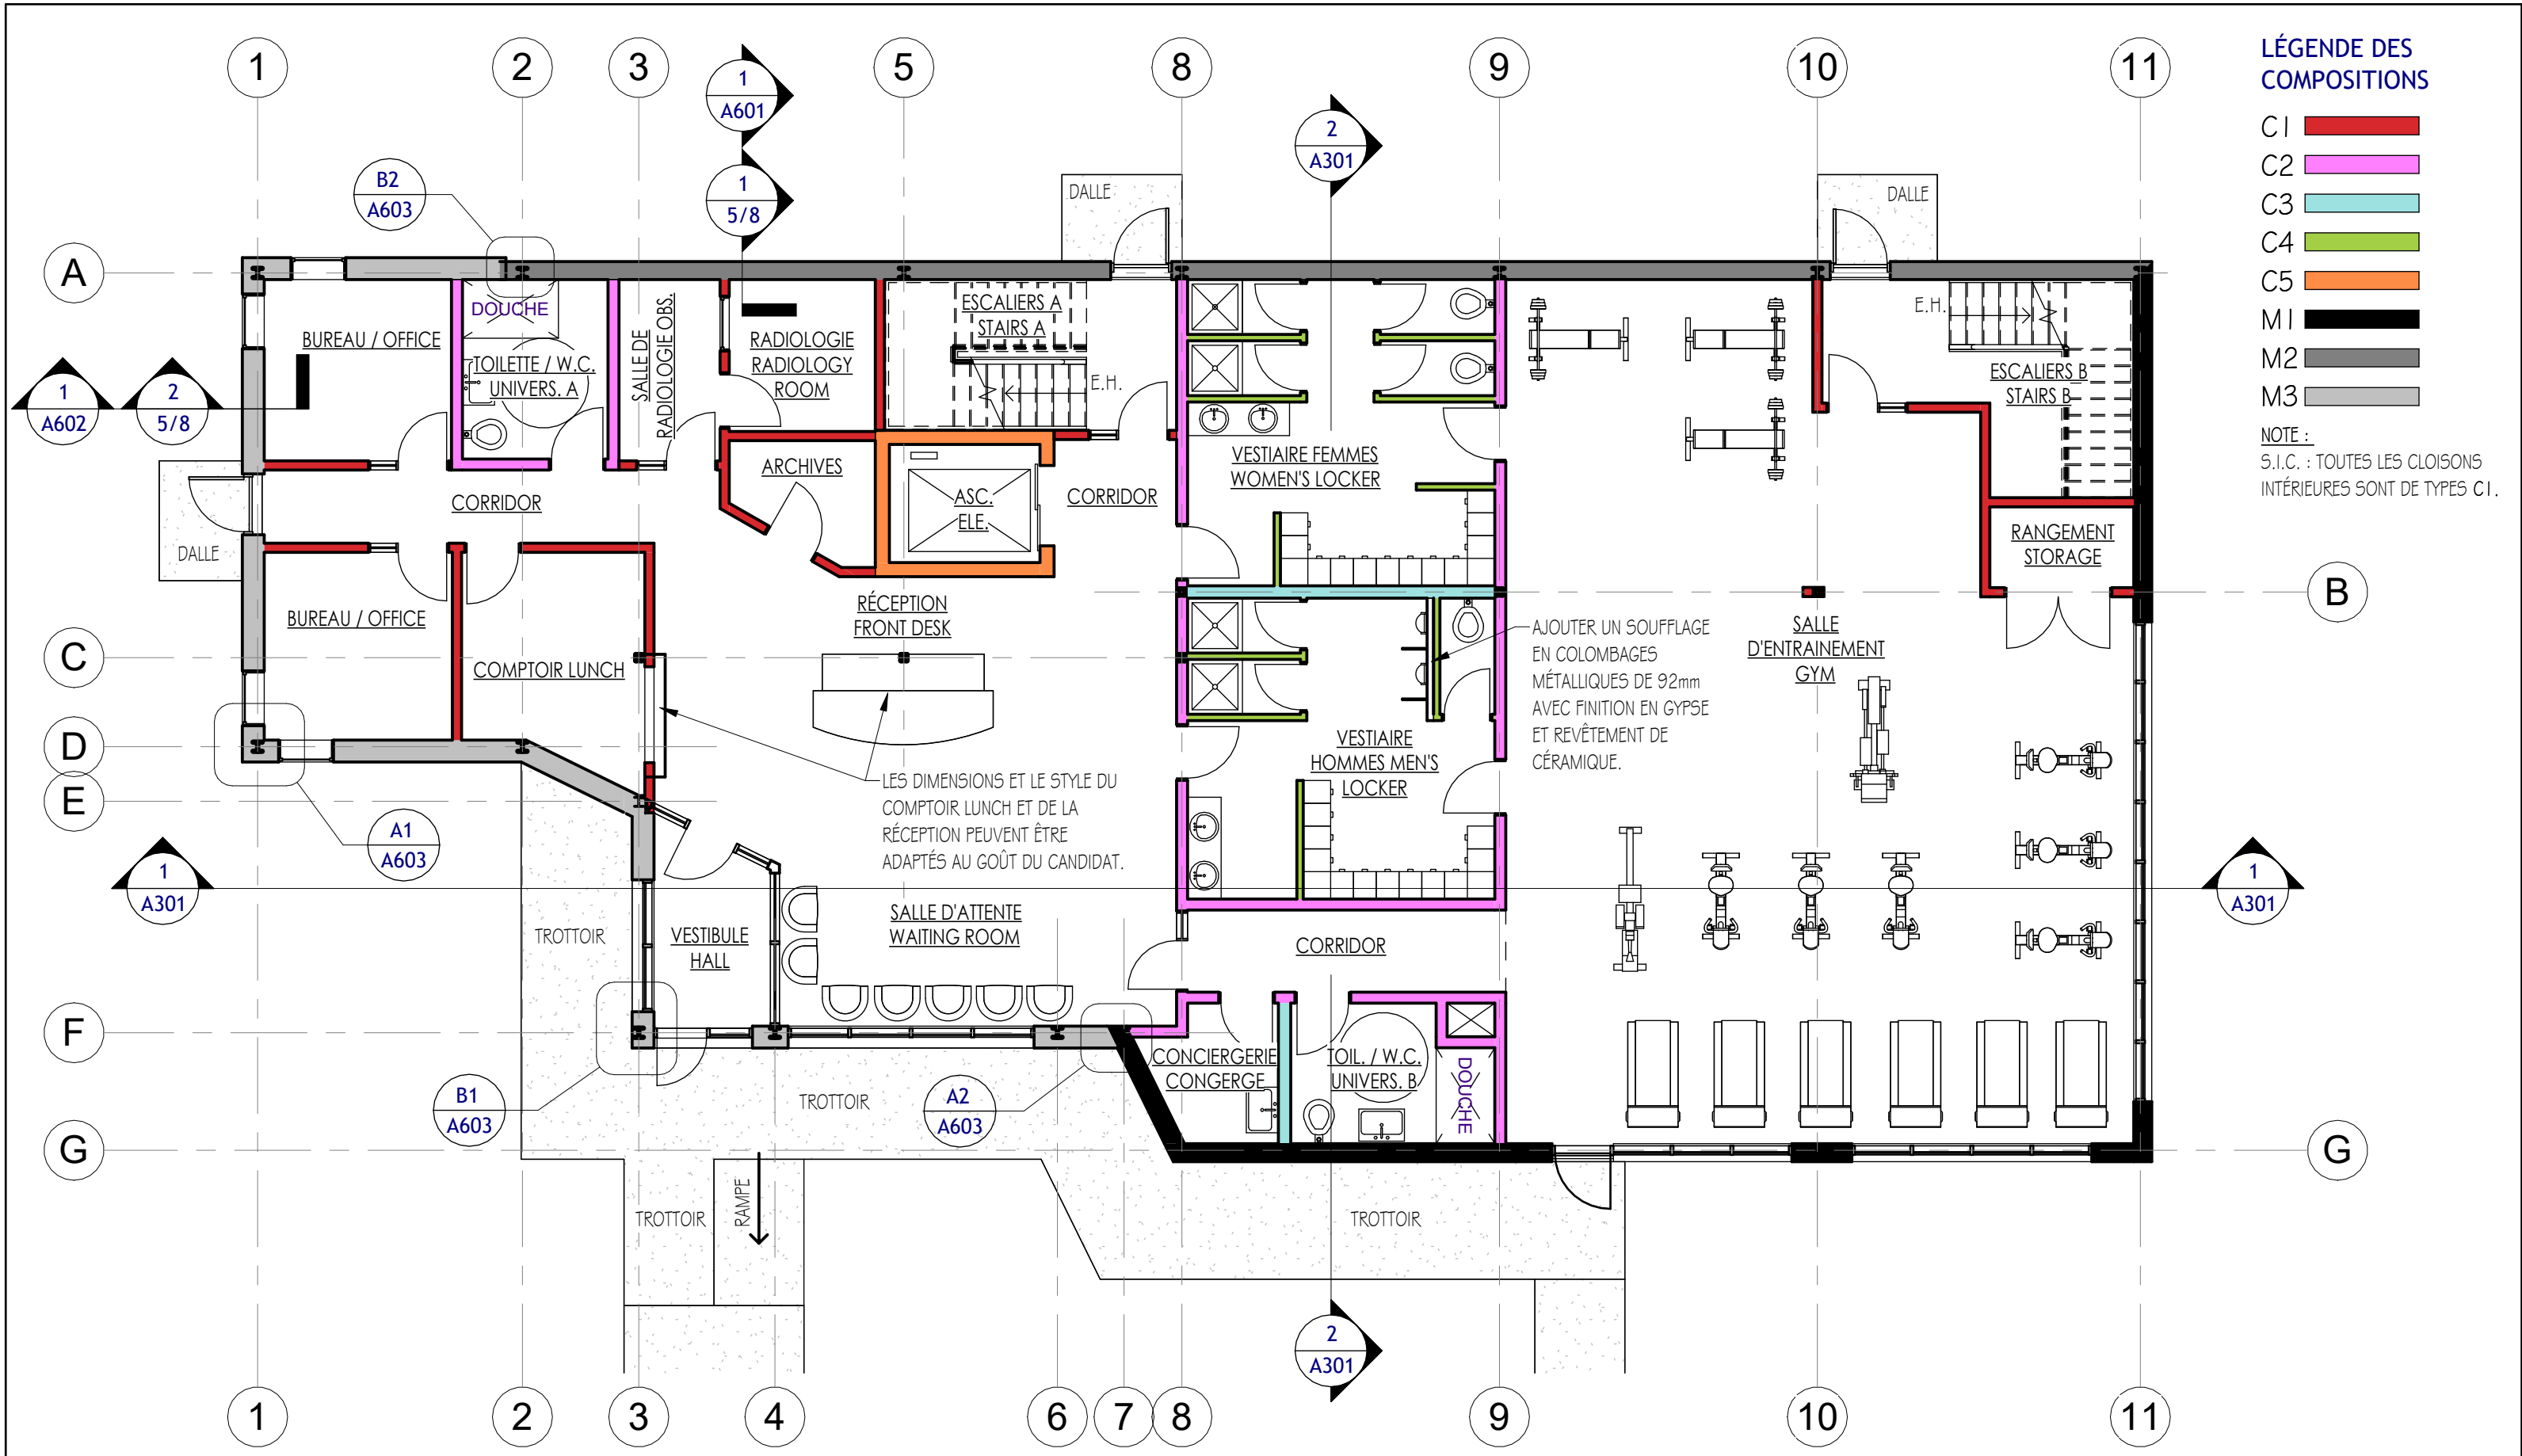
NOTE :
S.I.C. : TOUTES LES CLOISONS INTÉRIEURES SONT DE TYPES C1.

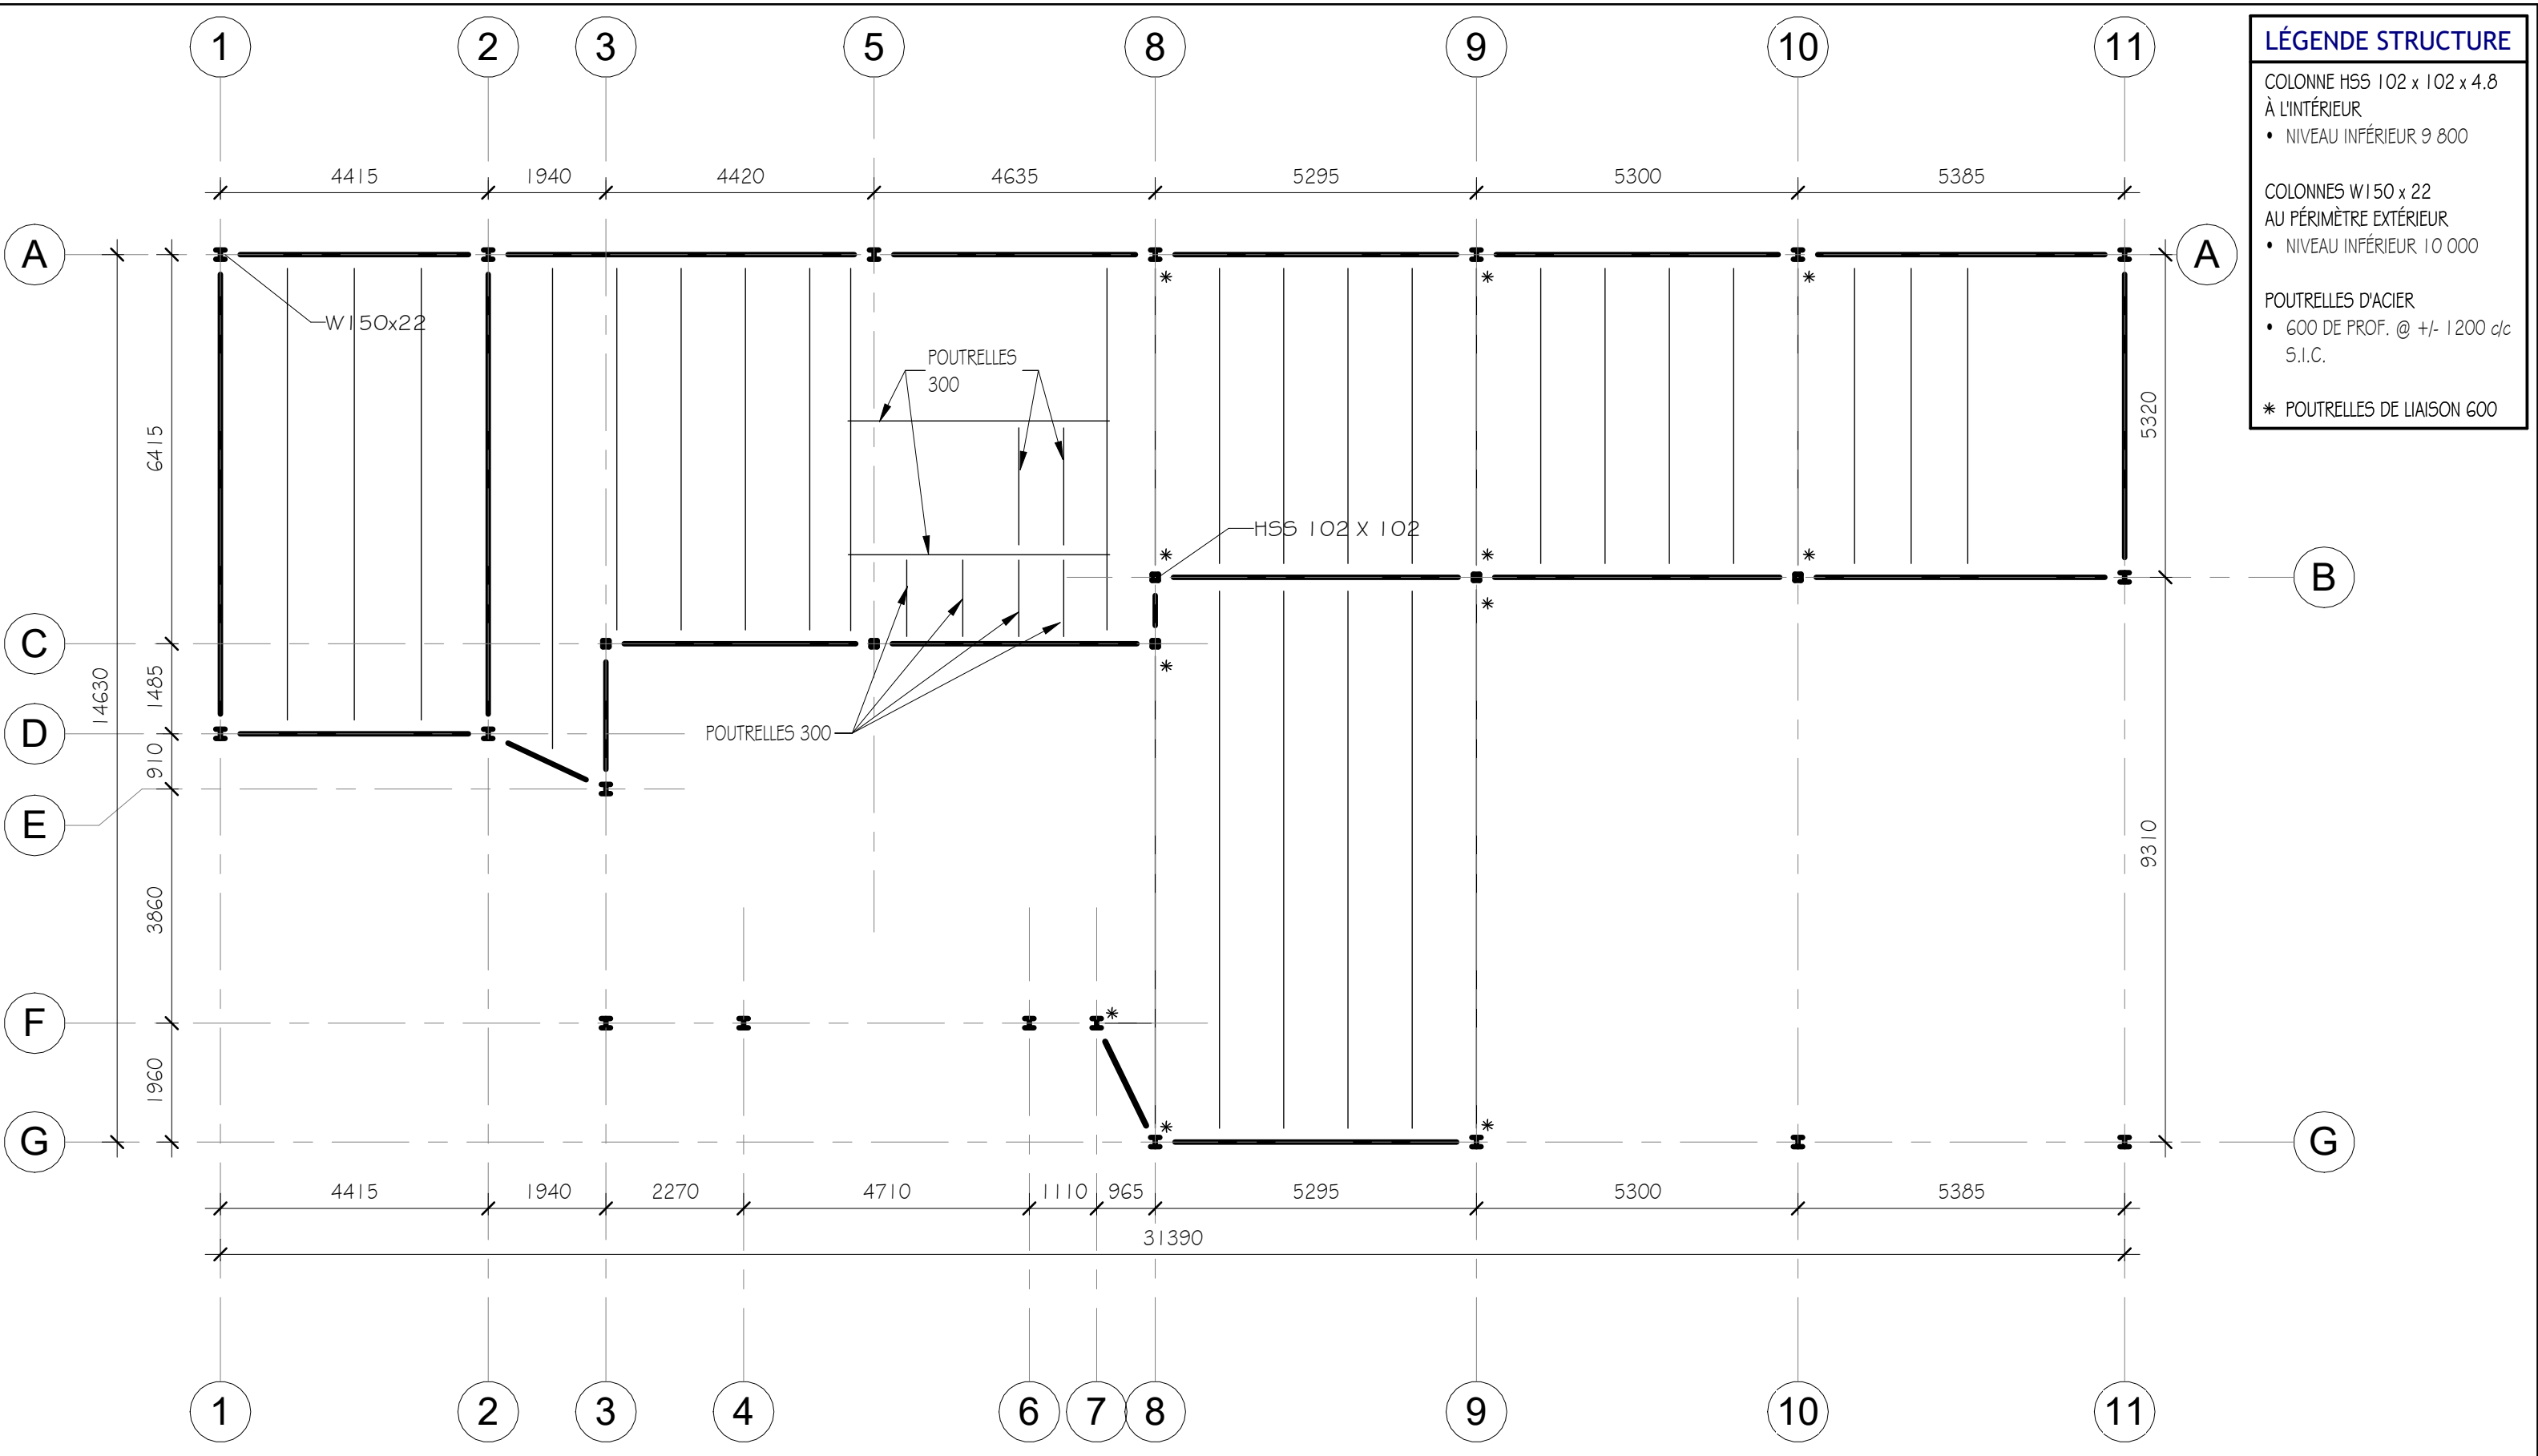
LÉGENDE STRUCTURE

COLONNE HSS 102 x 102 x 4,8
À L'INTÉRIEUR
• NIVEAU INFÉRIEUR 9 800

COLONNES W150 x 22
AU PÉRIMÈTRE EXTÉRIEUR
• NIVEAU INFÉRIEUR 10 000

POUTRELLES D'ACIER
• 600 DE PROF. @ +/- 1200 c/c
S.I.C.

* POUTRELLES DE LIAISON 600

4 - Révision de la structure du plancher de l'étage afin de laisser place aux deux cages d'escalier ainsi qu'à l'ascenseur ;
